Ekspertyza i remont kładki dla pieszych przy ul. Młodzieżowej w Pishu

Sierpień 2009 r.

Niniejsze opracowanie obejmuje ekspertyzę stanu technicznego kładki dla pieszych przez rzekę Pisę w Piszul. G. Gizewiusza 5 wraz ze wskazaniem technicznych możliwości remontu i naprawy.

**KARTA PRZEGLĄDU
SZCZEGÓŁOWEGO
OBIEKTU MOSTOWEGO**

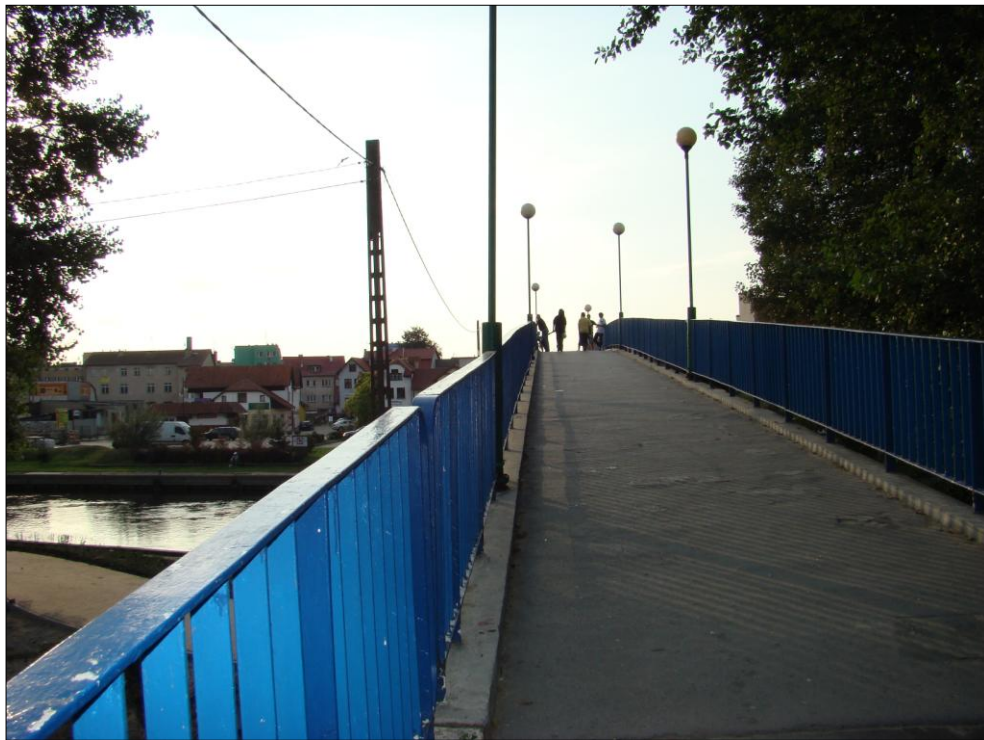
Fot. 1.

Nawierzchnia mostu wykonana jest z asfaltu lanego. Jej stan jest względnie dobry, aczkolwiek wymaga miejscowych napraw i uzupełnień. Uszkodzenia nie stanowią ojej złej pracy ani, że stwarza zagrożenie dla użytkownika, lecz świadczą o tym, że warstwa asfaltu lanego jest zbyt cienka. Powstałe uszkodzenia są pochodną grubości nawierzchni. Nieusunięte w czasie spowodowały uszkodzenia izolacji powłokowej 2 x lepik i w efekcie przecieki przez płytę pomostu. Wskazane jest położenie nowej izolacji z pap termozgrzewalnych oraz ułożenie nowej nawierzchni z asfaltu twardolanego grubości 3,0cm po uprzednim doprowadzeniu do stanu należytego elementów metalowych oraz belek podporęczowych. Stan opisywanych uszkodzeń ilustrują zdjęcia Nr 1,2,10.

Most na swojej długości konstrukcyjnej, czyli od dylatacji do dylatacji, nie jest wyposażony w chodniki w rozumieniu powszechnym. Zdjęcie Nr 1,2. Cały most jest wykonany z myślą o przejściu pieszych na drugą stronę rzeki Pisy. Most pełni rolę kładki dla pieszych.

Nawierzchnia wykonana jest z asfaltu lanego i jej jakość jest dostateczna. Powstałe uszkodzenia są pochodną grubości nawierzchni. Nieusunięte w czasie spowodowały uszkodzenia izolacji powłokowej 2 x lepik i w efekcie przecieki przez płytę pomostu. Wskazane jest położenie nowej izolacji z pap termozgrzewalnych oraz ułożenie nowej nawierzchni z asfaltu twardolanego grubości 3,0cm po uprzednim doprowadzeniu do stanu należytego elementów metalowych oraz belek podporęczowych. Stan opisywanych uszkodzeń ilustrują zdjęcia Nr 1,2.

- Roboty rozbiórkowe
 - Rozbiórka nawierzchni z asfaltu lanego gr. 3cm na chodnikach
 - Zdjęcie starej izolacji
 - Demontaż dylatacji
- Roboty do wykonania
 - Wykonanie nowej nawierzchni z asfaltu twardolanego
 - Oczyszczenie i zabezpieczenie antykorozyjne skorodowanych elementów poręczy
 - Wykonanie nowej izolacji pomostu z pap termozgrzewalnych

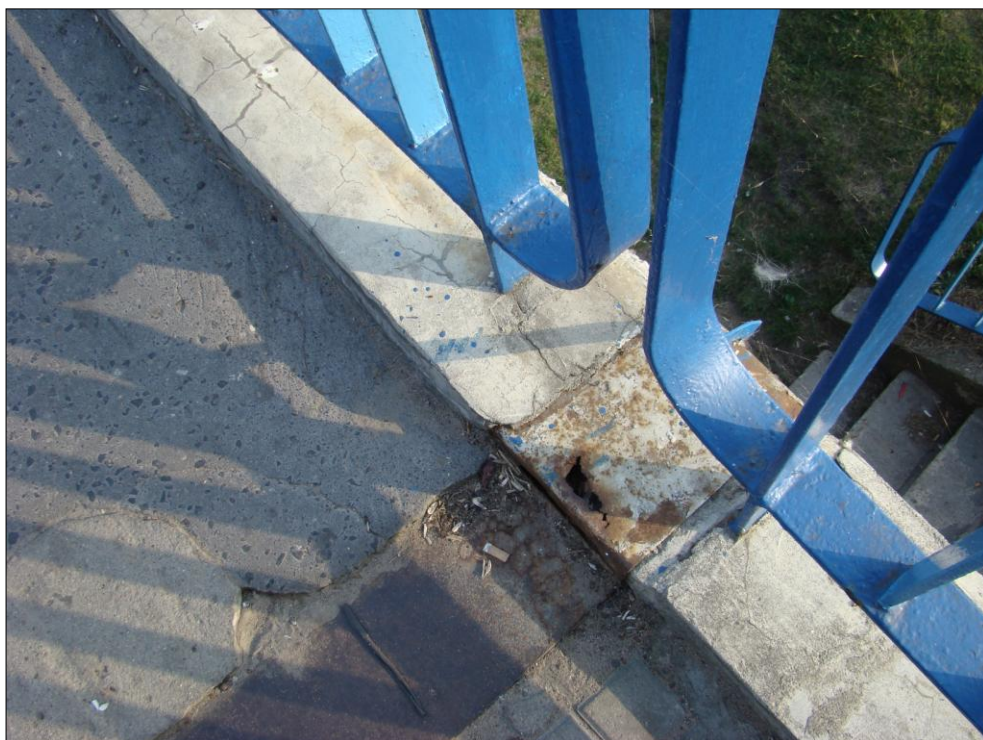
Fot. 4.

Poręcz ogólnie jest w stanie dobrym. W kilku miejscach występują niewielkie uszkodzenia mechaniczne. W dużo gorszym stanie jest powłoka antykorozyjna.

Poręcze są typowe mostowe z płaskownika. Wymagają jednak czyszczenia z rdzy i malowania. Malowania wymagają również marki zabetonowane w belkach podporęczowych. Podczas

wykonywania jakichkolwiek prac przy belkach należy pamiętać, że w środku belek są kanały o średnicy 100mm i nie należy ich uszkodzić.
Stan opisywanych uszkodzeń ilustrują zdjęcia Nr 4, 5, 7,8.

Dylatacje płyty pomostu uległy zniszczeniu pod wpływem korozji i woda i zanieczyszczenia dostają się na przyczółki powodując ich zanieczyszczenie i degradację betonu. Wymagają natychmiastowej wymiany na nowe.

Na obiekcie w obrębie jezdni należy wykonać dylatacje z profili Deflex 500/Na-050 firmy BETOMAX Polska.

Poręcze (balustrady) należy oczyścić, a następnie zabezpieczyć farbami antykorozyjnymi epoksydowo - poliuretanowymi o grubości pokrycia malarskiego min. 250 mikronów.

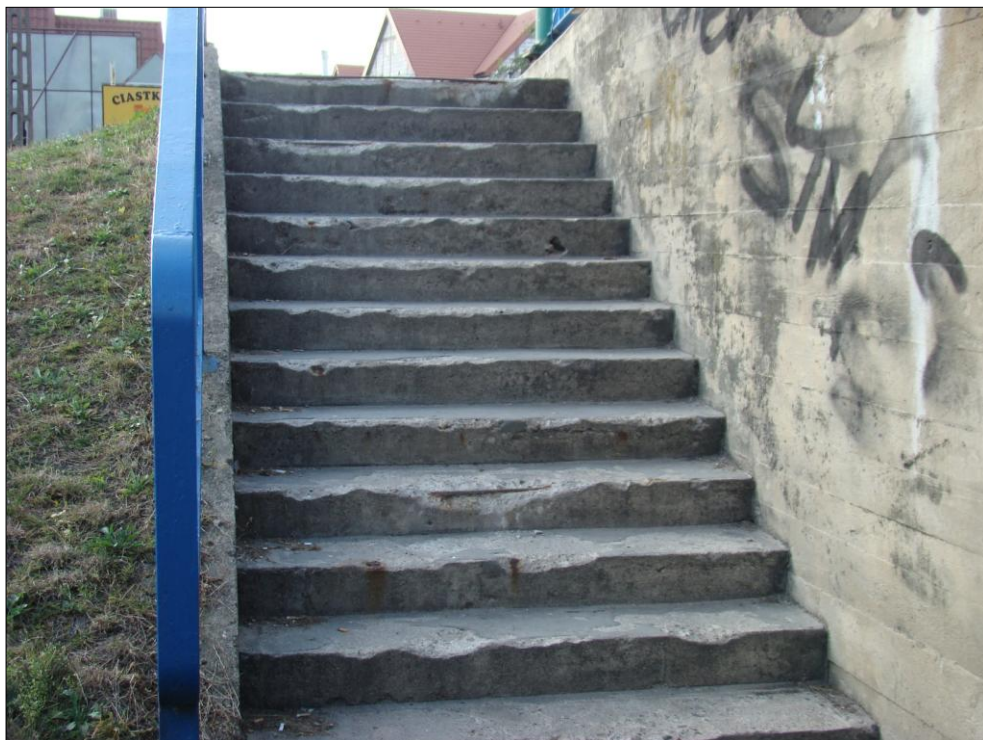
Fot. 13.

Dojazdy w tym przypadku nie występują. Dojścia do mostu są w stanie dobrym, zostały wykonane z kostki wibroprasowanej. Schody żelbetowe sprawiające wrażenie terenowych mają liczne ubytki betonu. Bariery stalowe z ogniskami rdzy.

W szczelinach pomiędzy poszczególnymi elementami betonowymi rośnie dziko roślinność.

Rośnie również u podstawy umocnionych stożków.

Stan opisywanych uszkodzeń ilustrują zdjęcia Nr 13, 14, 15.

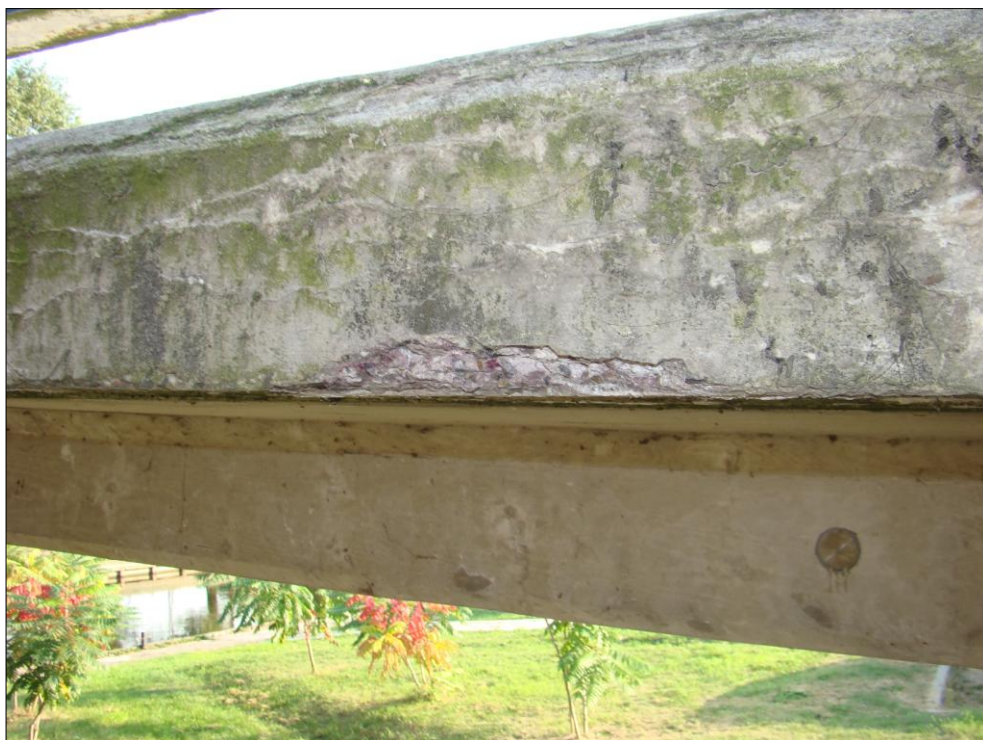
Fot. 17.

Odwodnienie kładki odbywa się powierzchniowo. Poprzecznie wyprofilowana nawierzchnia ze spadkami w kierunku belek podporęczowych oraz odpowiednio wyprofilowana belka powinny wodę skrytym strumieniem po kładce na nawierzchnię z koski brukowej, gdzie ulegnie ona częściowemu wsiąknięciu lub odprowadzeniu dalej. Jednak czas i brak prawidłowej eksploatacji spowodował całkowite zapiaszczenie kanałów w belce. W okresie zimowym silnie nawilgocone błoto uległo zamarzaniu, czego skutkiem są zniszczone belki woda w swoim nadmiarze tworzy zacieki spodu belki i płyty, co wpływa bardzo niekorzystnie na stan belek podporęczowych i częściowo płyty pomostu. Belki podporęczowe wymagają pilnego remontu. Stan opisywanych uszkodzeń ilustrują zdjęcia Nr 17, 18.

Odwodnienie powierzchniowe z powierzchni kładki na dojścia z kostki betonowej..

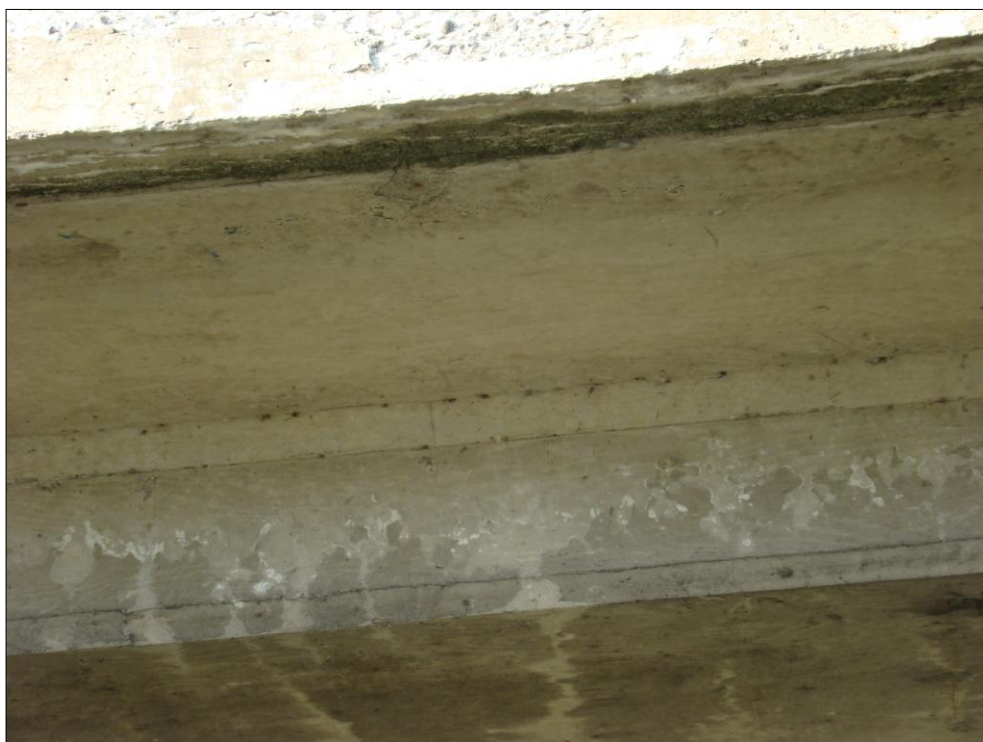
Fot. 18.

Stan ilustrują zdjęcia Nr 18, 19, 20.

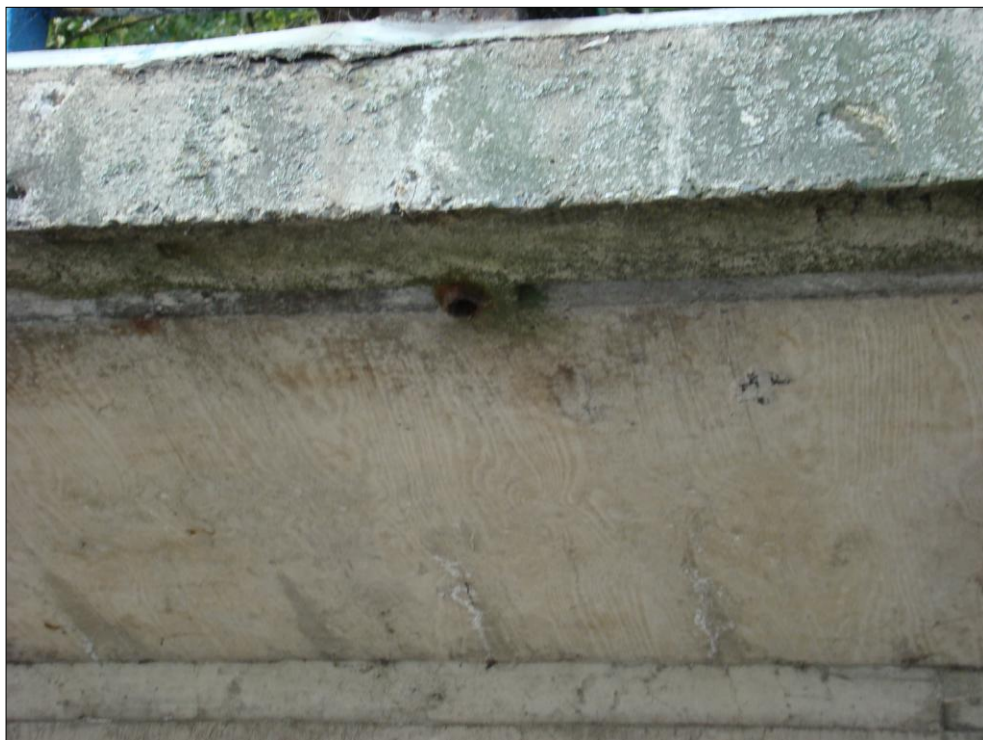
Fot. 19.

Płyta pomostu pracuje prawidłowo. Nie obserwuje się większych ubytków betonu, rys niepokojących śladów korozji zbrojenia. Płyta pomostu jest integralną częścią całej konstrukcji i stanowi również element nośny mostu.

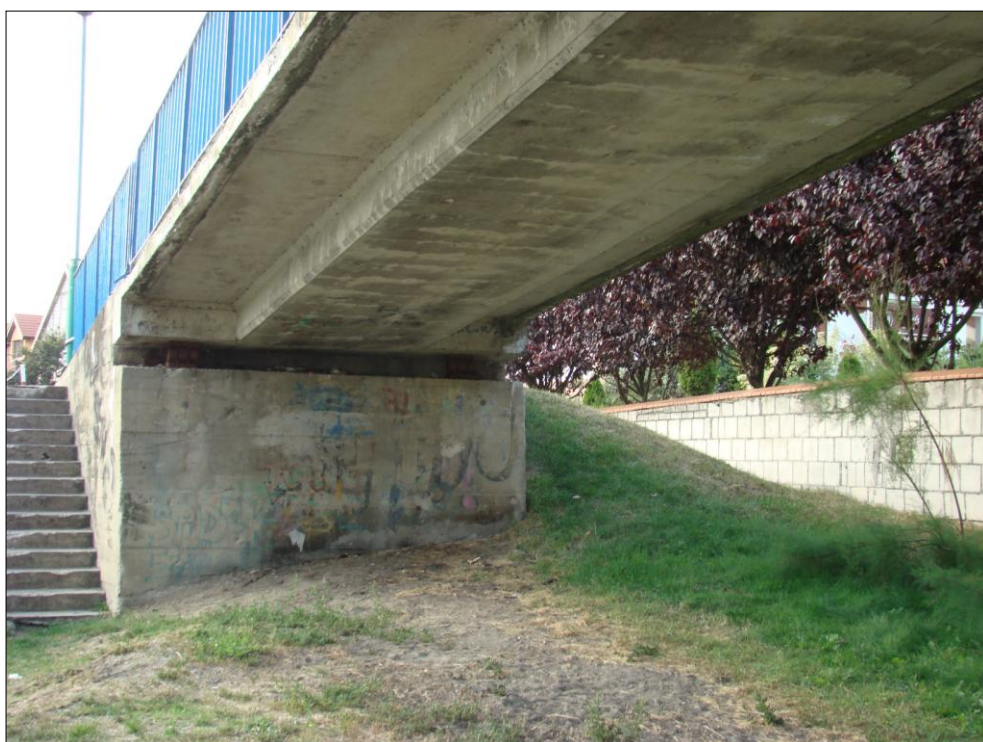
Fot. 20.

Patrząc na płytę pomostu od strony wody można zdecydowanie stwierdzić, że izolacja wymaga wymiany, ponieważ występują wylugowania i zacieki na płycie pomostu i belkach podporęczowych. Stan opisywanych uszkodzeń ilustrują zdjęcia Nr 20,23.

Stan techniczny konstrukcji przęseł mostu jest ogólnie dobry. Nie występują zarysowania i pęknięcia konstrukcji, które by świadczyły o jej przeciążeniu. Występuje natomiast na powierzchni spodu konstrukcji przęseł miejsca z odpryskiem betonu i odsłonięciem skorodowanych prętów zbrojarskich. Przypowierzchniowe ułożenie prętów zbrojenia świadczy o zbyt małej otulinie. Ze względów estetycznych oraz celem przedłużenia żywotności należałoby cały obiekt oczyścić przeszlamować masami PCC i pomalować farbami do betonu. Stan ilustrują zdjęcia Nr 20, 23.

W elementach konstrukcji nośnej oraz płyty pomostu od spodu ubytki w betonie przekraczające 1 cm zreprofilowane zostaną zaprawami PCC. Niezależnie od tego całe ich powierzchnie pokryte zostaną szlamem PCC warstwą o gr. 3 mm i następnie pokryte powłokami ochronnymi z farb do betonu. RAL do uzgodnienia z Architektem Miasta Pisz.

Górną powierzchnię płyty pomostu należy zaizolować papą zgrzewalną o gr. min 5 mm .Podłoże powinno spełniać wymagania :

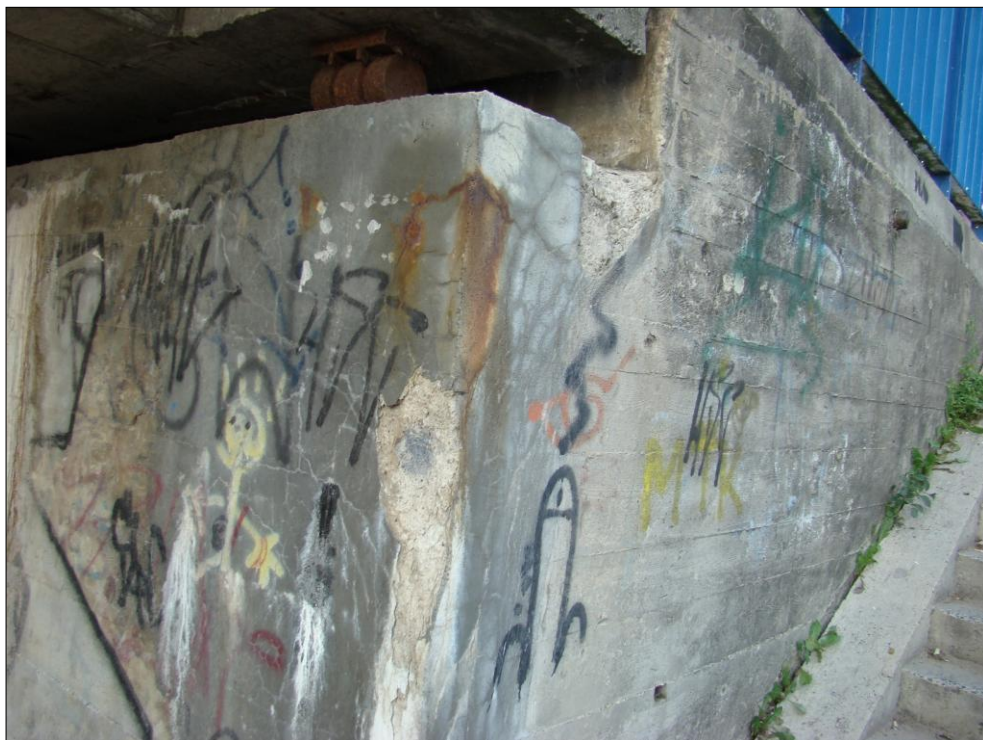
Fot. 21.

suche. Wyjątek stanowi część południowa przyczółka po stronie wschodniej gdzie w okolicy łożyska występuje daleko posunięta korozja betonu spowodowana oddziaływaniem siarczanów zawartych w atmosferze i deszczu plus warunki zimowe tj. zamarzanie i rozmarzanie, a także chlorki soli wpływające przez skorodowaną dylatację. Ten fragment przyczółka wymaga natychmiastowej ingerencji celem powstrzymania dalszej degradacji betonu. Stan opisywanych uszkodzeń ilustrują zdjęcia Nr 21.

Ubytki powierzchni przyczółków większe od 1 cm będą zreprofilowane zaprawami PCC, następnie całe ich widoczne powierzchnie pokryte szlamem PCC o gr do 3 mm i pomalowane farbami do betonu.

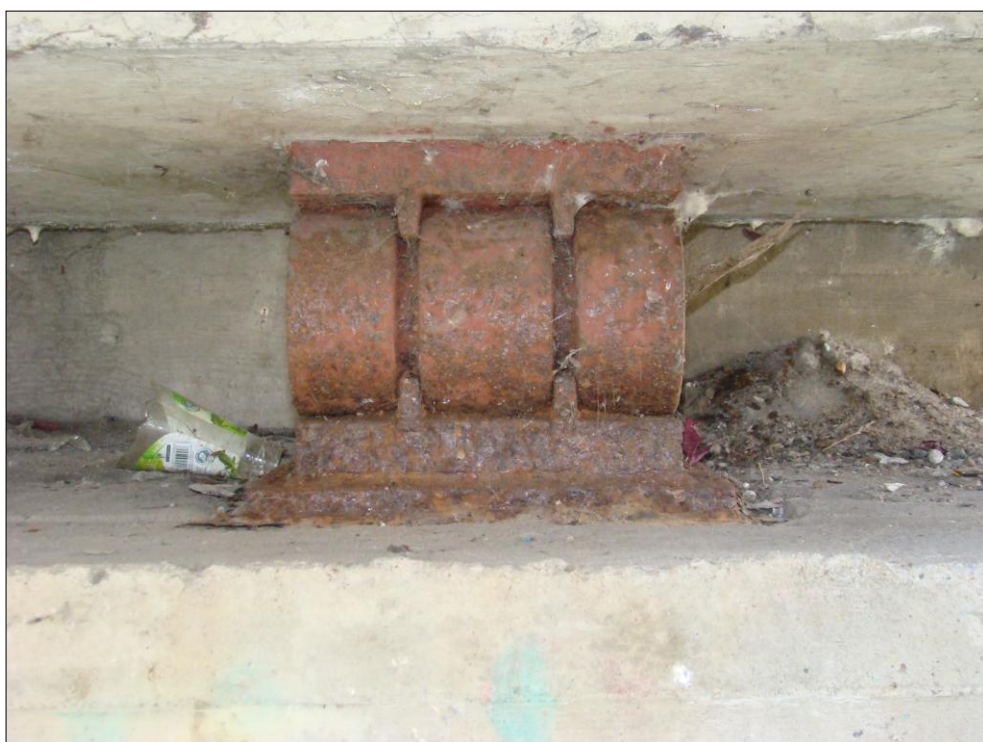
Fot. 22.

Wszystkie łożyska wałkowe przesuwne i stałe wykazują duży stopień skorodowania oraz zanieczyszczenia. Korozja jest tak daleko posunięta, że rdza łuszczy się płatami. Zarówno wałki jak i płyty stalowe pod i nad łożyskowe prawdopodobnie od dnia wbudowania nie były konserwowane i smarowane.

Stan opisywanych uszkodzeń ilustrują zdjęcia Nr 22.

Istniejące łożyska stalowe, na których oparta jest kładka, należy oczyścić metodą strumieniowo- ścierną i zabezpieczyć antykorozyjnie farbami epoksydowymi o grubości pokrycia malarskiego min. 250 mikronów. Powierzchnię wałków i wahacza przesmarować smarem grafitowym.

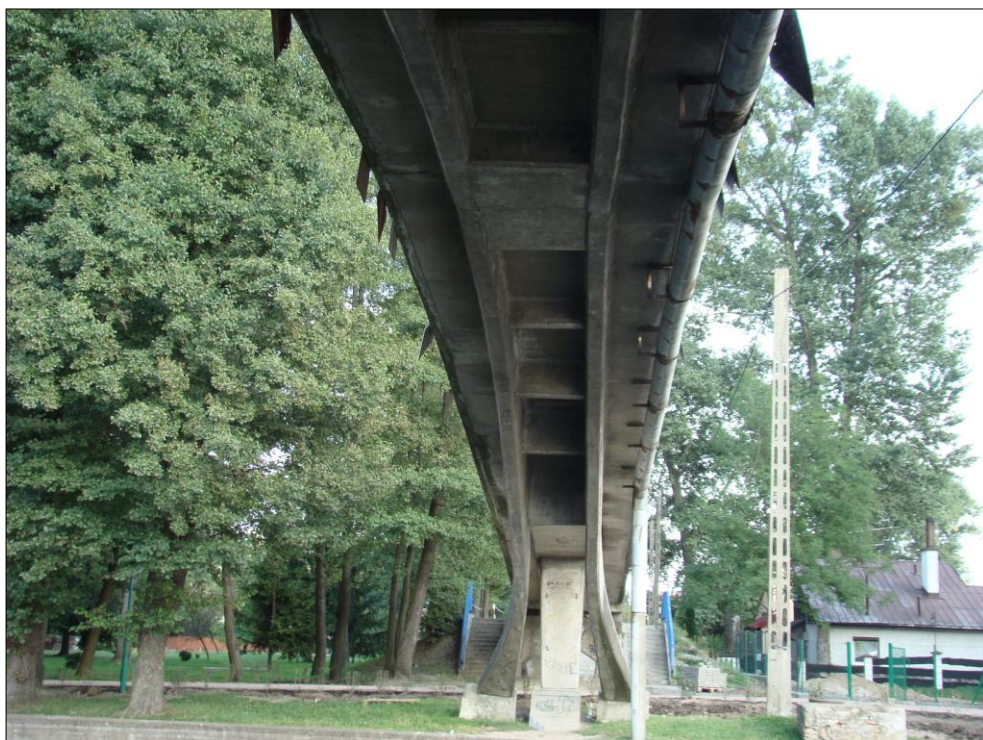
Fot. 23.

Dwie belki główne stanowiące łuki mostu są w stanie dobrym. Nie widać znaczących ubytków betonu, rys śladów skorodowanego zbrojenia. Węzły i podparcia słupów nie budzą zastrzeżeń. Stan ilustrują zdjęcia Nr 23, 24, 26.

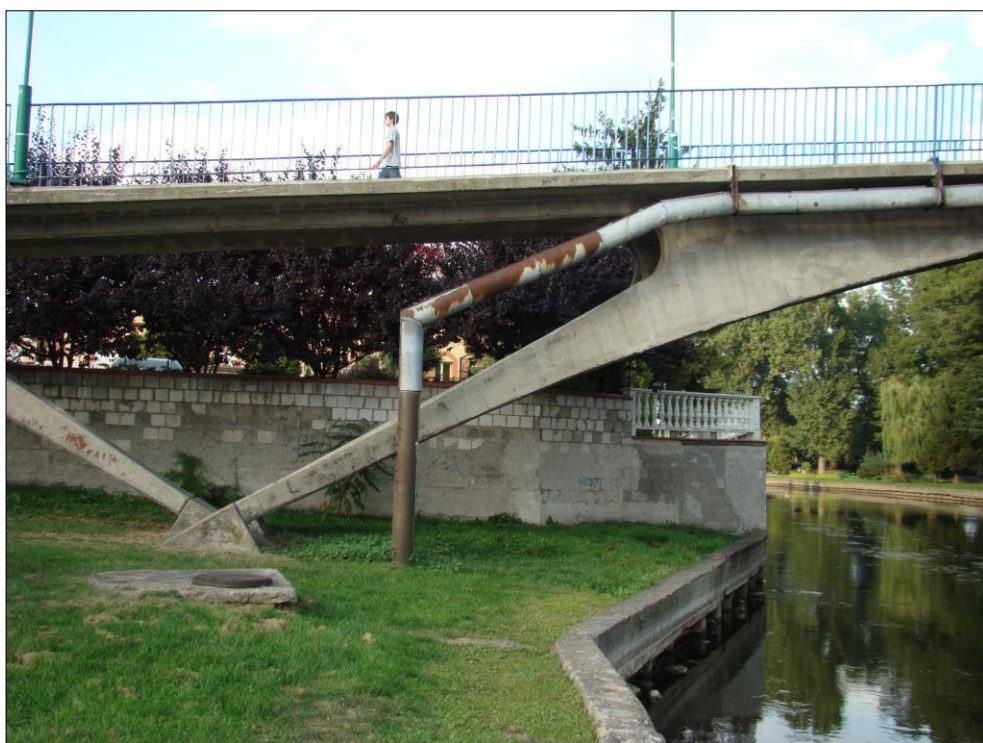
Fot. 24.

Most jest wykorzystany jako element nośny dla sieci wodociągowej. Mocowana ona jest na wspornikach stalowych do spodu mostu. Rurociąg jest izolowany termicznie i osłonięty blachą ocynkowaną. Wsporniki jak i rurociąg są bez konserwacji. Obserwuje się duże ogniska rdzy. Ponadto na moście zainstalowane jest oświetlenie elektryczne parkowe, a więc most jest wyposażony w kolejne urządzenie, jakim jest sieć i instalacja elektryczna. Pomimo, że słupy oświetleniowe i lampy konserwowane są na bieżąco, to przy remoncie kładki, należałoby uwzględnić, w uzgodnieniu z Architektem Miasta ich wymianę. Kolejnym urządzeniem obcym są zamontowane znaki nawigacyjne od strony północnej i południowej. Znaki wymagają wymiany na nowe.

Stan opisywanych uszkodzeń ilustrują zdjęcia Nr 24, 25.

Stan ilustrują zdjęcia Nr 24, 26.

Istniejące rury osłonowe należy zdemontować. W ich miejsce zamontować rury preizolowane mocowane do konstrukcji za pomocą wieszaków ze stali nierdzewnej. Koszt tej przebudowy powinien pokryć właściciel sieci wodociągowej.

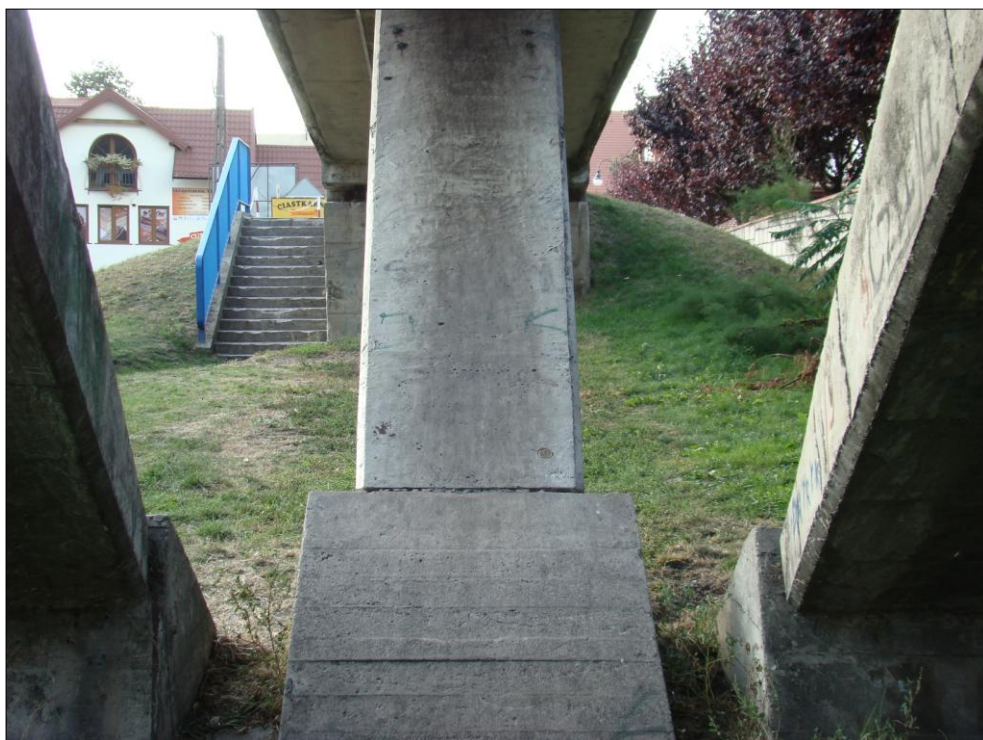
Fot. 26.

Fundamenty nie wykazują uszkodzeń, zawilgocenia, przemieszczeń względem płaszczyzn, w których je wybudowano. Stan ilustrują zdjęcia Nr 26, 27, 28.
