GK.7021.....2021

Gmina Pisz zleca naprawę urządzeń zabawowo – zręcznościowych na placach zabaw usytuowanych na terenie miasta Pisz, zgodnie z wykazem placów zabaw i uszkodzeń stanowiącym załącznik do niniejszego zlecenia na podstawie oferty z dnia ..... 2021 r.

*Załącznik do zlecenia  
z dnia ..... r.*

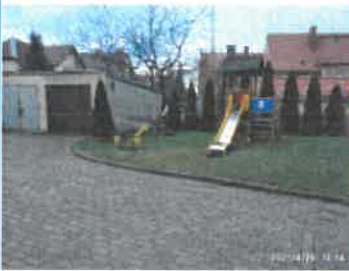
Nazwa urządzenia :      Sprężynowiec żyrafa
	W trakcie przeglądu stwierdzone następujące usterki i wady: - rozkład elementów sklejkowych - zalecana wymiana kompletnej góry urządzenia. Wystające śruby siedzisk.
