PROGRAM PRAC KONSERWATORSKICH
RELIKTÓW ZAMKU W PISZU
odsłoniętych w wykopie przy Placu Zamkowym

Toruń 2017

PRZEDMIOT I ZAKRES OPRACOWANIA: program prac zabezpieczających relikty odsłonięte w trakcie badań oraz konserwatorskie warunki ich ekspozycji

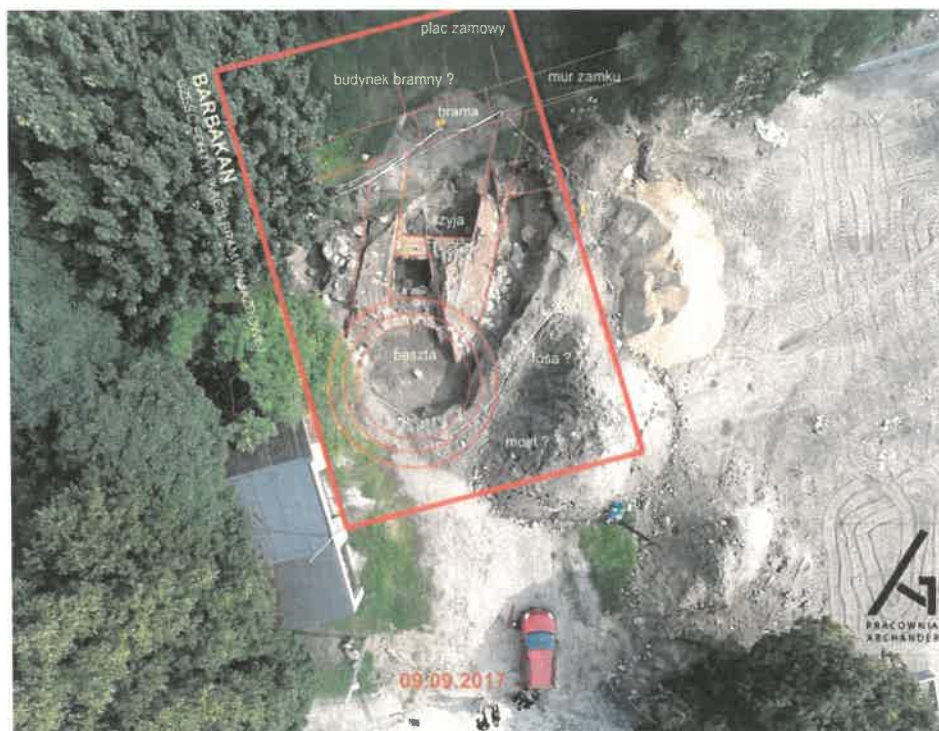
Ryc. 10. Pisz, widok na odkryty we wrześniu 2017 roku element fortyfikacji bramy wjazdowej zamku. Źródło: <https://www.facebook.com/ZamekPisz/photos/a.180125412117235.38097.180120855451024/1326520887477676/?type=3&theater>, 19.09.2017.

Przeprowadzone w XXI wieku prace archeologiczne i odkrycia w trakcie prac ziemno – budowlanych dają możliwość częściowego odtworzenia topografii i faz budowy zamku (Ryc. 9., Ryc. 10.). Ustalenia te stanowią podstawę do podjęcia kolejnych prac badawczych, które być może pozwolą na całkowite rozpoznanie założenia.

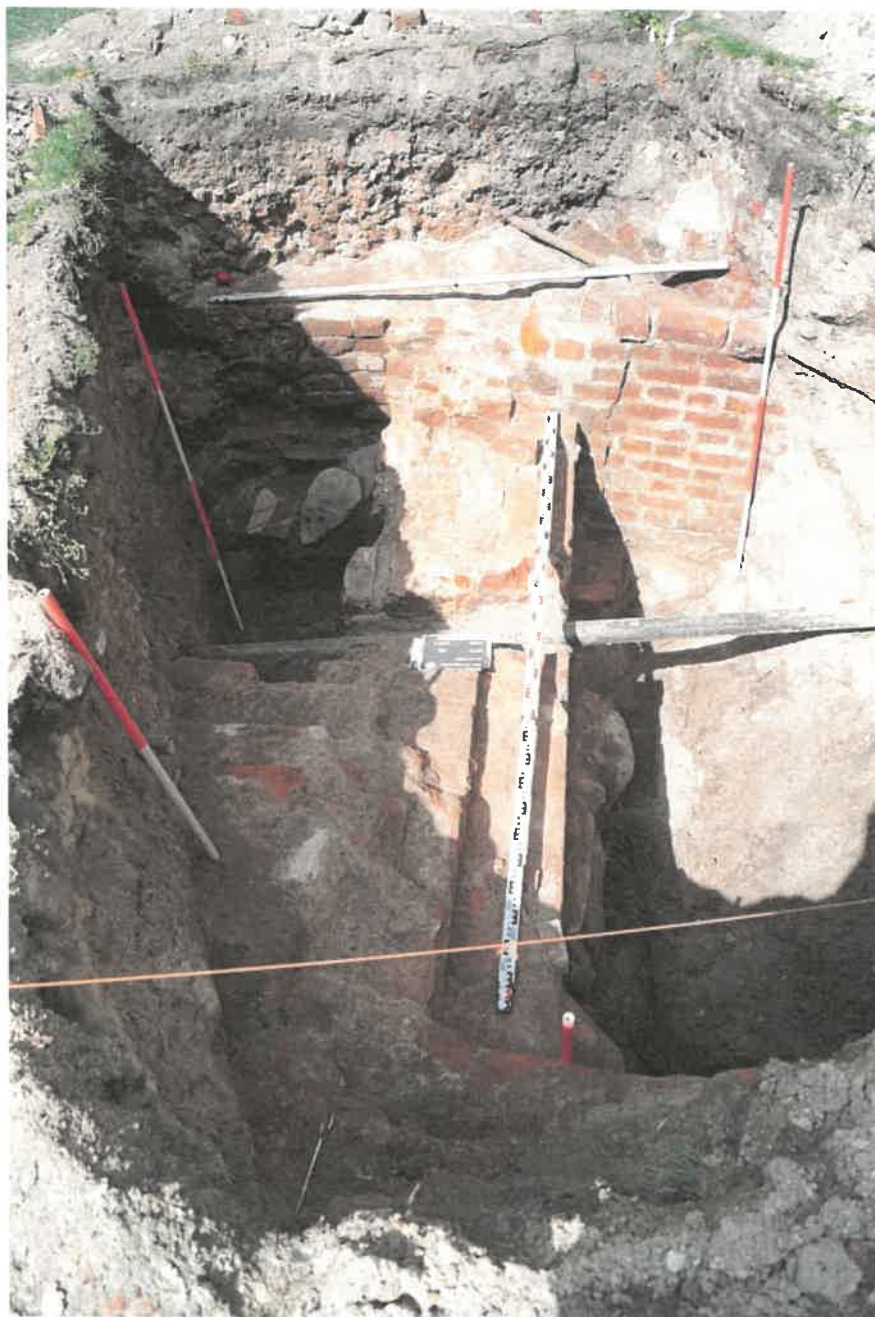
Fot. 1. Widok na wykop w trakcie prac. Stan zachowania. Widoczne odsłonięte mury ceglane oraz kamienne fundamenty. (autor fotografii Izabella Mellin-Wyczółkowska)

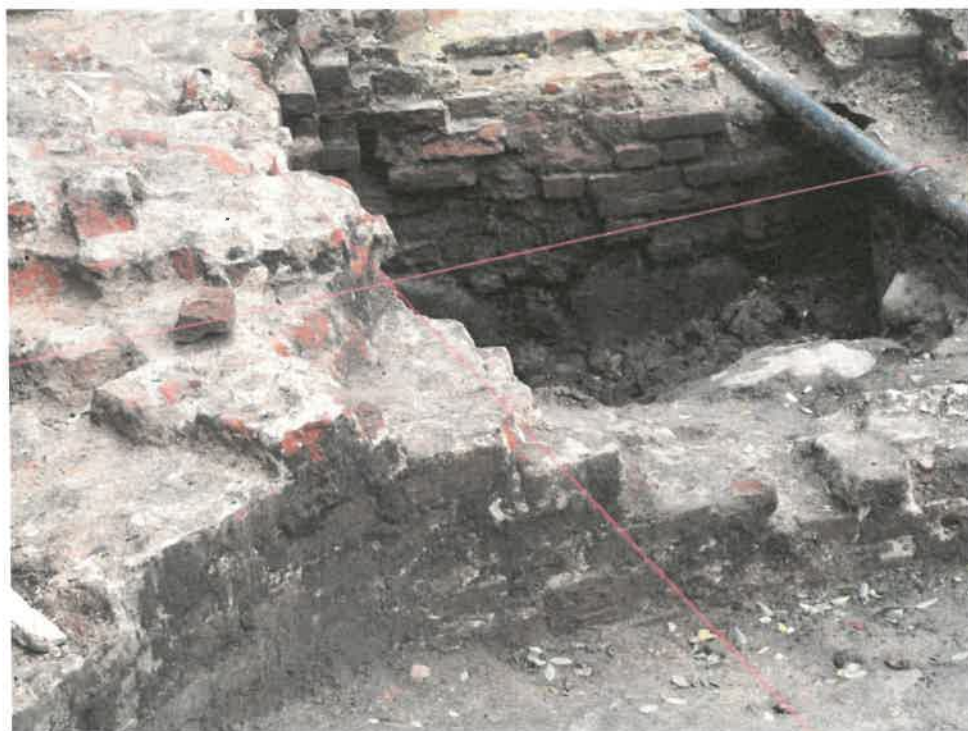
Fot. 2. Fragment murów. Stan zachowania. Widoczne powierzchniowe nawarstwienia gleby , które należy usunąć, oraz zdekompletowane cegły w obrębie poszczególnych warstw.

- oczyścić miejsca z widocznym wzrostem mikroorganizmów roślinnych oraz z nawarstwieniami gleby, na sucho - przy pomocy piaskarki pneumatycznej i dobrego doświadczenia ścierniwa umożliwiającego usunięcie zabrudzeń z materiałów budowlanych bez naruszania ich powierzchni,

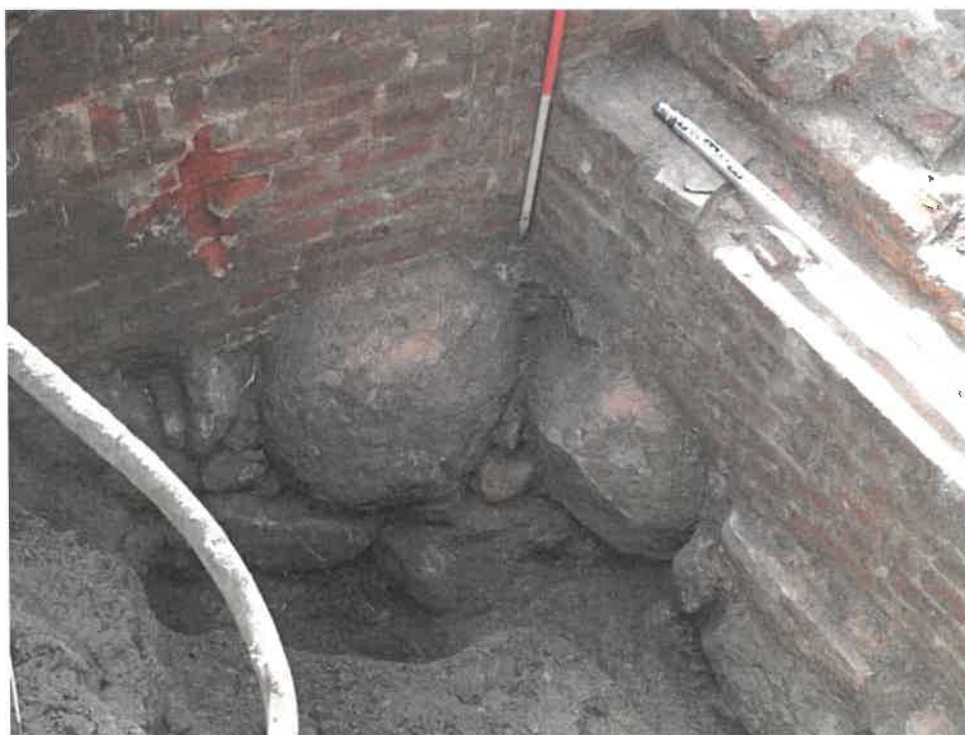
Mury wzniesione z cegieł ceramicznych na fundamentach z głazów narzutowych. Głazy zostały ułożone warstwowo, w dolnej części ułożone bez zaprawy - na sucho, z wypełnieniem z okrzesków kamiennych. Zaprawa zastosowana do murowania jest zaprawą tradycyjną, o właściwościach hydraulicznych, co powoduje jej dużą wytrzymałość mechaniczną i bardzo dobrą przyczepność do materiałów, nawet skał magmowych.

Fot. 3. Fragment murów z widocznymi fundamentami z głazów narzutowych. baszty. (autor fotografii Izabela Mellin-Wyczółkowska)

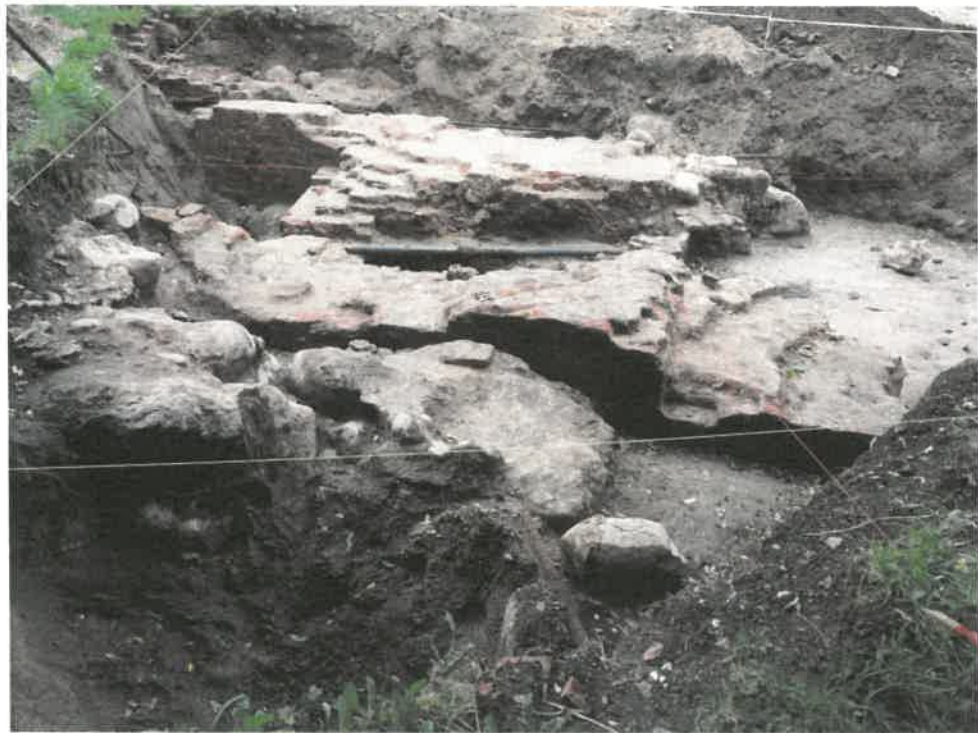
Fot. 4. Widok na stanowisko archeologiczne. Stan zachowania.

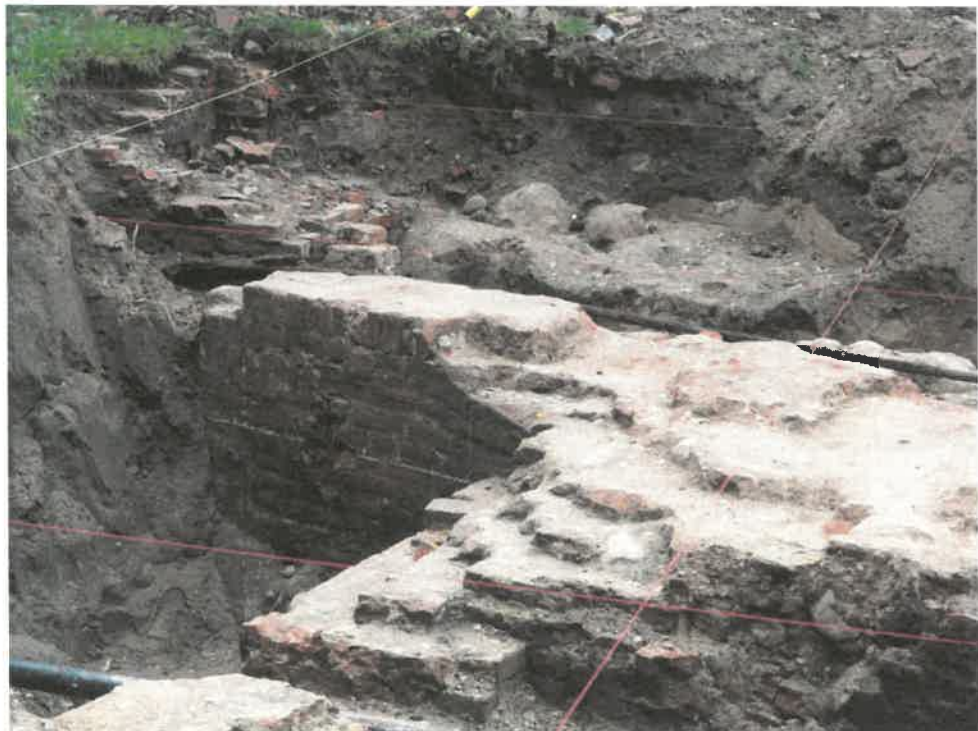
Fot. 5. Fragment murów. Stan zachowania. Widoczne instalacje przechodzące przez wykop.

Należy usunąć lub przełożyć instalacje, tak aby nie przecinały terenu odkrywki archeologicznej.

- usunąć wszystkie instalacje przecinające wykop,
- usunąć siewki roślin z powierzchni poziomych oraz zagłębień murów,
- uzgodnić z archeologiem docelowy poziom terenu wokół reliktyw (powinno to być uwzględnione w projekcie budowlanym)
- zniwelować nawierzchnię wokół murów ze spadkiem od murów na zewnątrz,
- usunąć ostrożnie przy pomocy szczotek pozostałości luźnych nawarstwień, nie związanych z reliktywami, takich jak resztki piasku, gleby itp. zanieczyszczenia,
- widoczne fragmenty pierwotnej struktury obiektu oraz ich najbliższe okolice poddać dezynfekcji preparatem biobójczym,

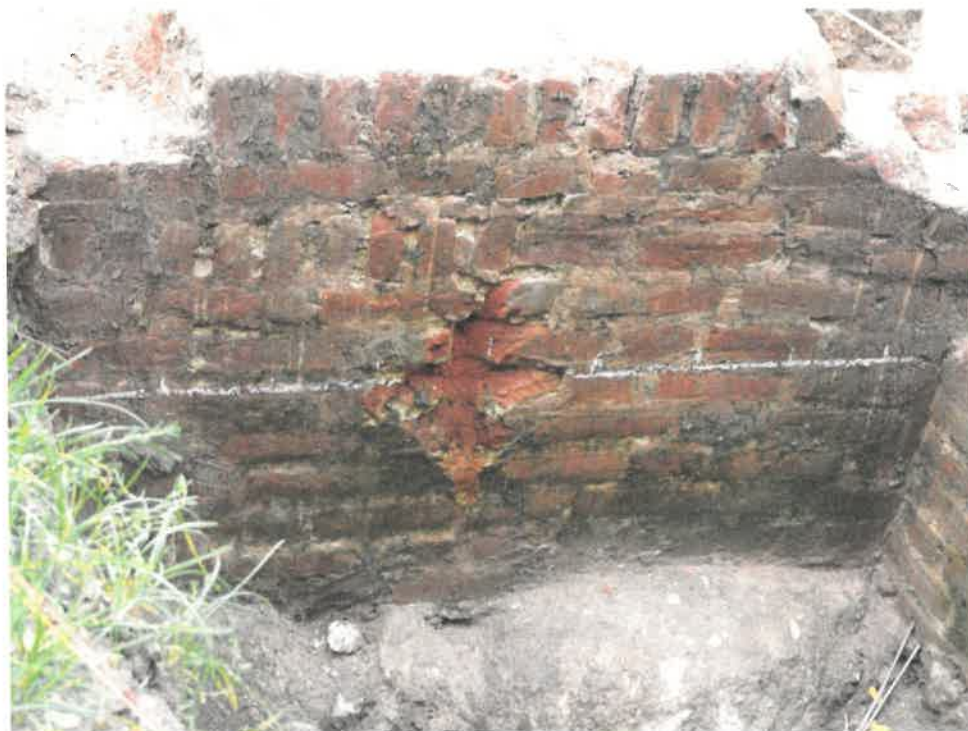
Fot. 6. Fragment muru. Stan zachowania. Jeden z lepiej zachowanych fragmentów.

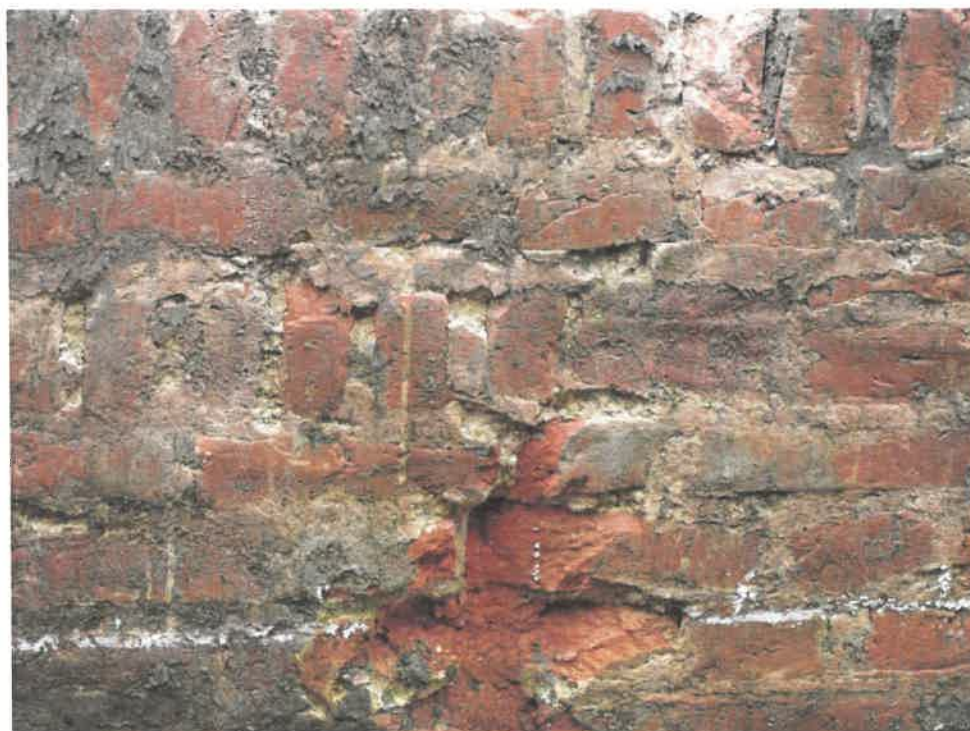
Fot. 7. Zbliżenie z fot. 6. Widoczne powierzchniowe zniszczenia zaprawy w spoinach: spękania, odwarstwienia i ubytki wymagające stabilizacji i uzupełnienia.

- uzupełnić ubytki cegół i zapraw. Do uzupełnienia cegół można zastosować gotową zaprawę np. Optosan NSR prod. Optolith, lub inną, zmodyfikowaną odpowiednio do właściwości oryginalnego materiału. Do uzupełniania

ubytków zapraw w spoinach należy zastosować zaprawę zbliżoną pod względem właściwości i wyglądu do zapraw oryginalnych, tj. na przykład zaprawy prod. Optolith. Powierzchnię uzupełnień należy opracować w ten sposób, aby nie wyróżniały się od oryginału,

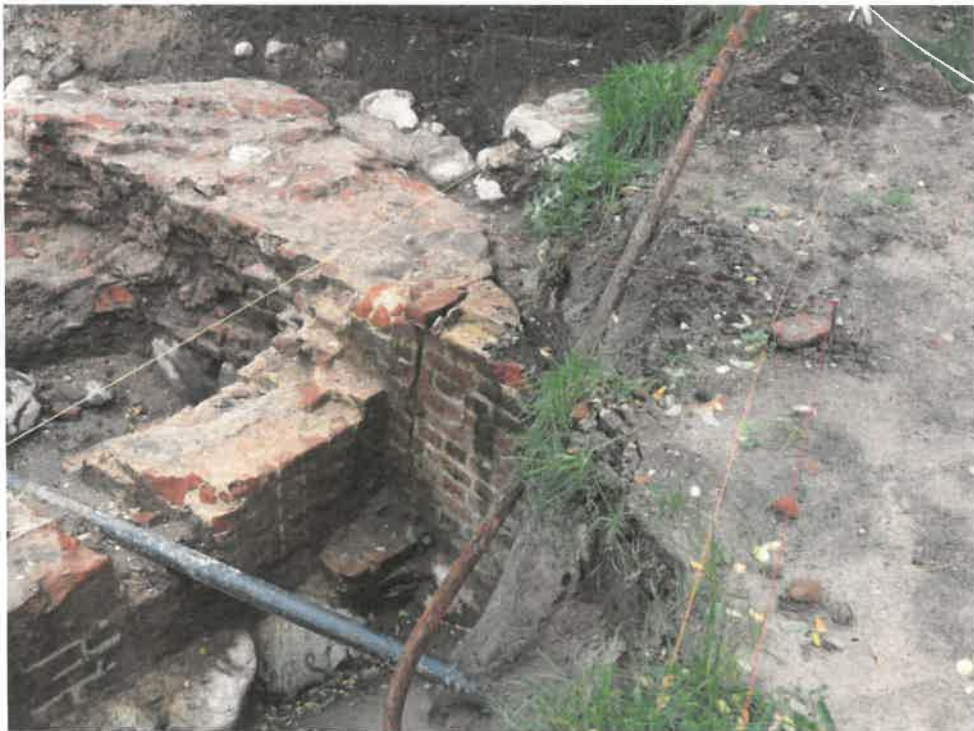
W narożniku północno-zachodnim zauważono świeże odspojenie muru, wymagające ustalenia przyczyny i dalszej interwencji.

Fot. 8. Fragment muruów z widocznym pęknięciem.

- ustabilizować spękanie muru: przeszyć krzyżowo drutem śrubowym, z obu stron lub inaczej, zgodnie ze wskazaniem konstruktora (dotyczącymi średnicy drutu i gęstości przeszyć). Należy przyjąć metodę osadzania w jak najmniejszym stopniu ingerującą w strukturę muru, to jest montaż krzyżowy a nie równoległy w spoinach.

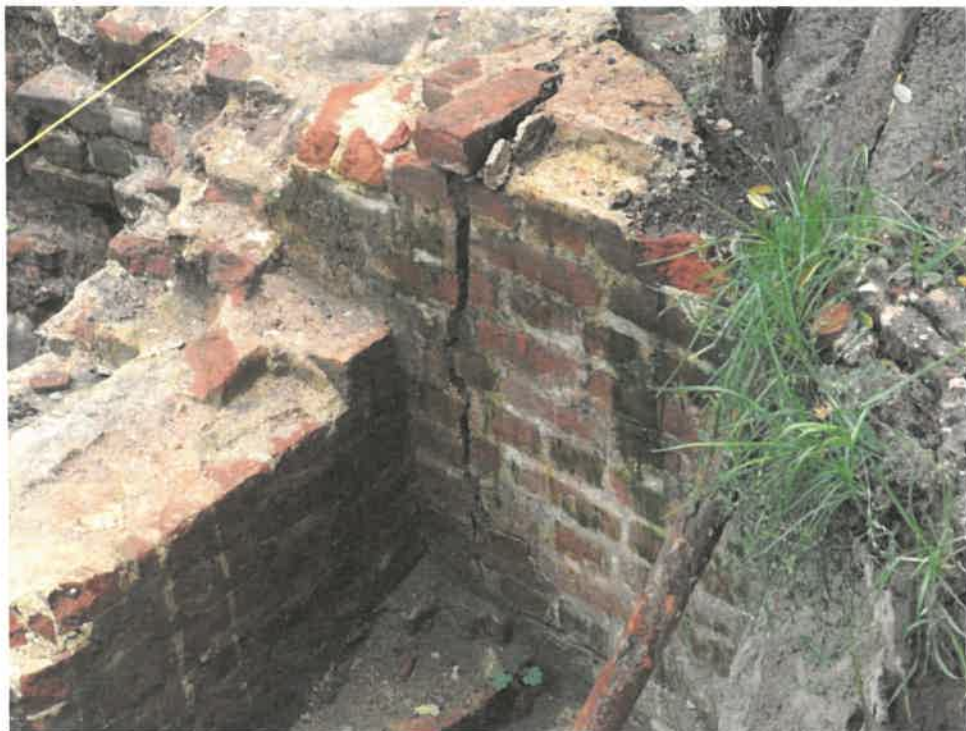
Fot. 9. Zbliżenie fot. 8. Widoczne rozwarście pęknięcia oraz wzrost glonów na powierzchni muru.

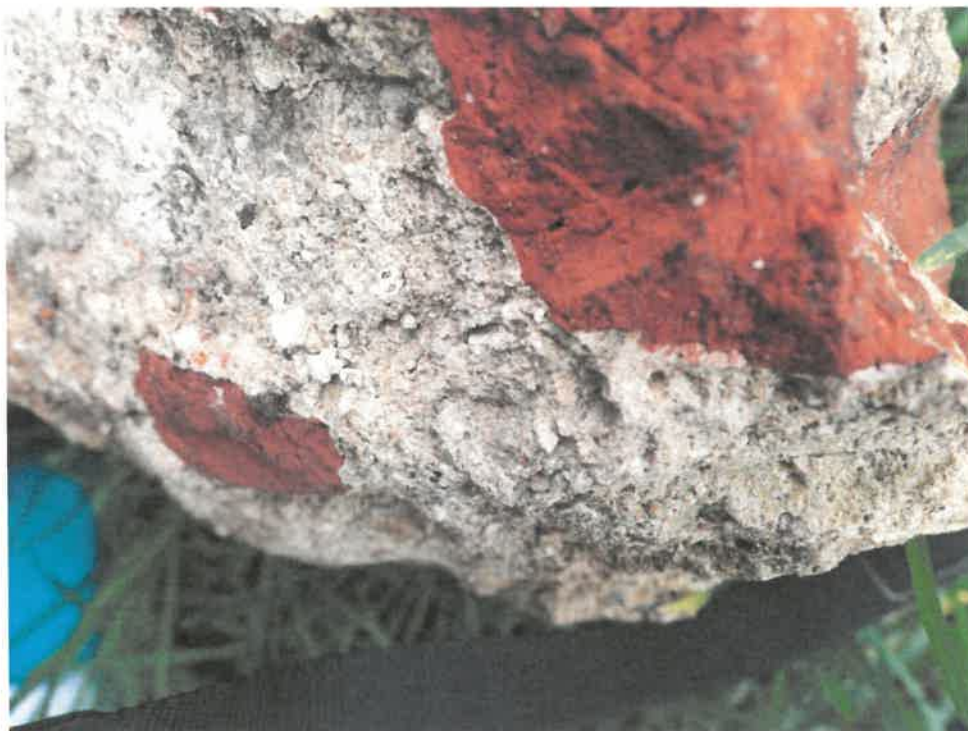
Fot. 10. Zbliżenie fragmentu gruzu z wykopu z widoczną zaprawą o bardzo dużej wytrzymałości mechanicznej, silnie spajającą cegły.

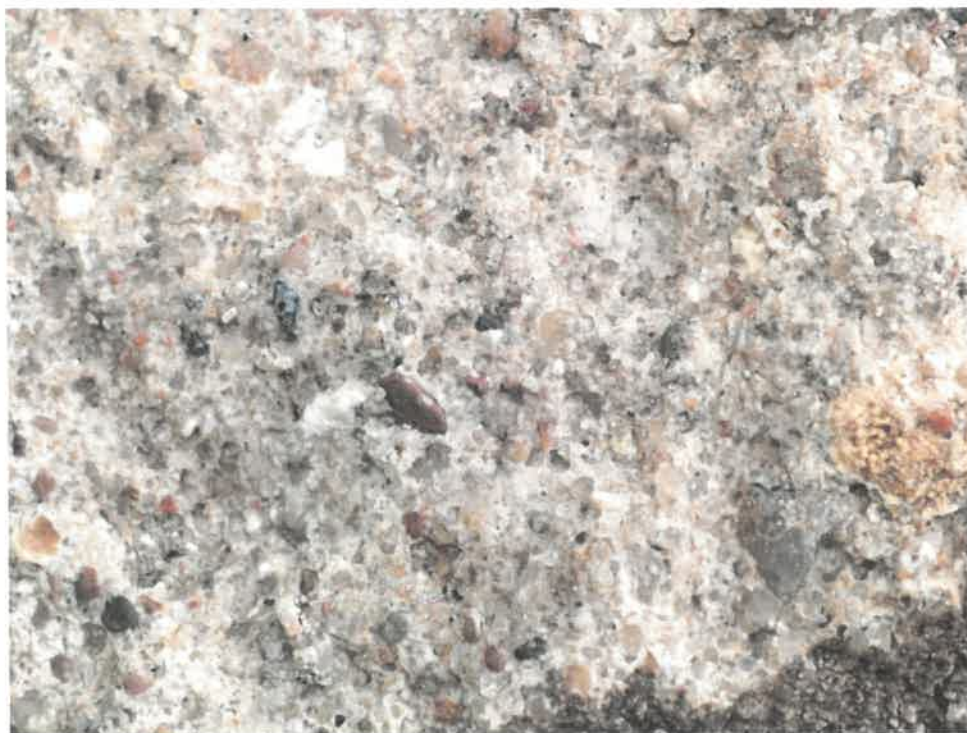
Fot. 11. Makrofotografia powierzchni zaprawy pokazująca jej zwięzłą strukturę, wypełniacz i bazalne spoiwo.
